# デジタル超音波探傷機による診断結果

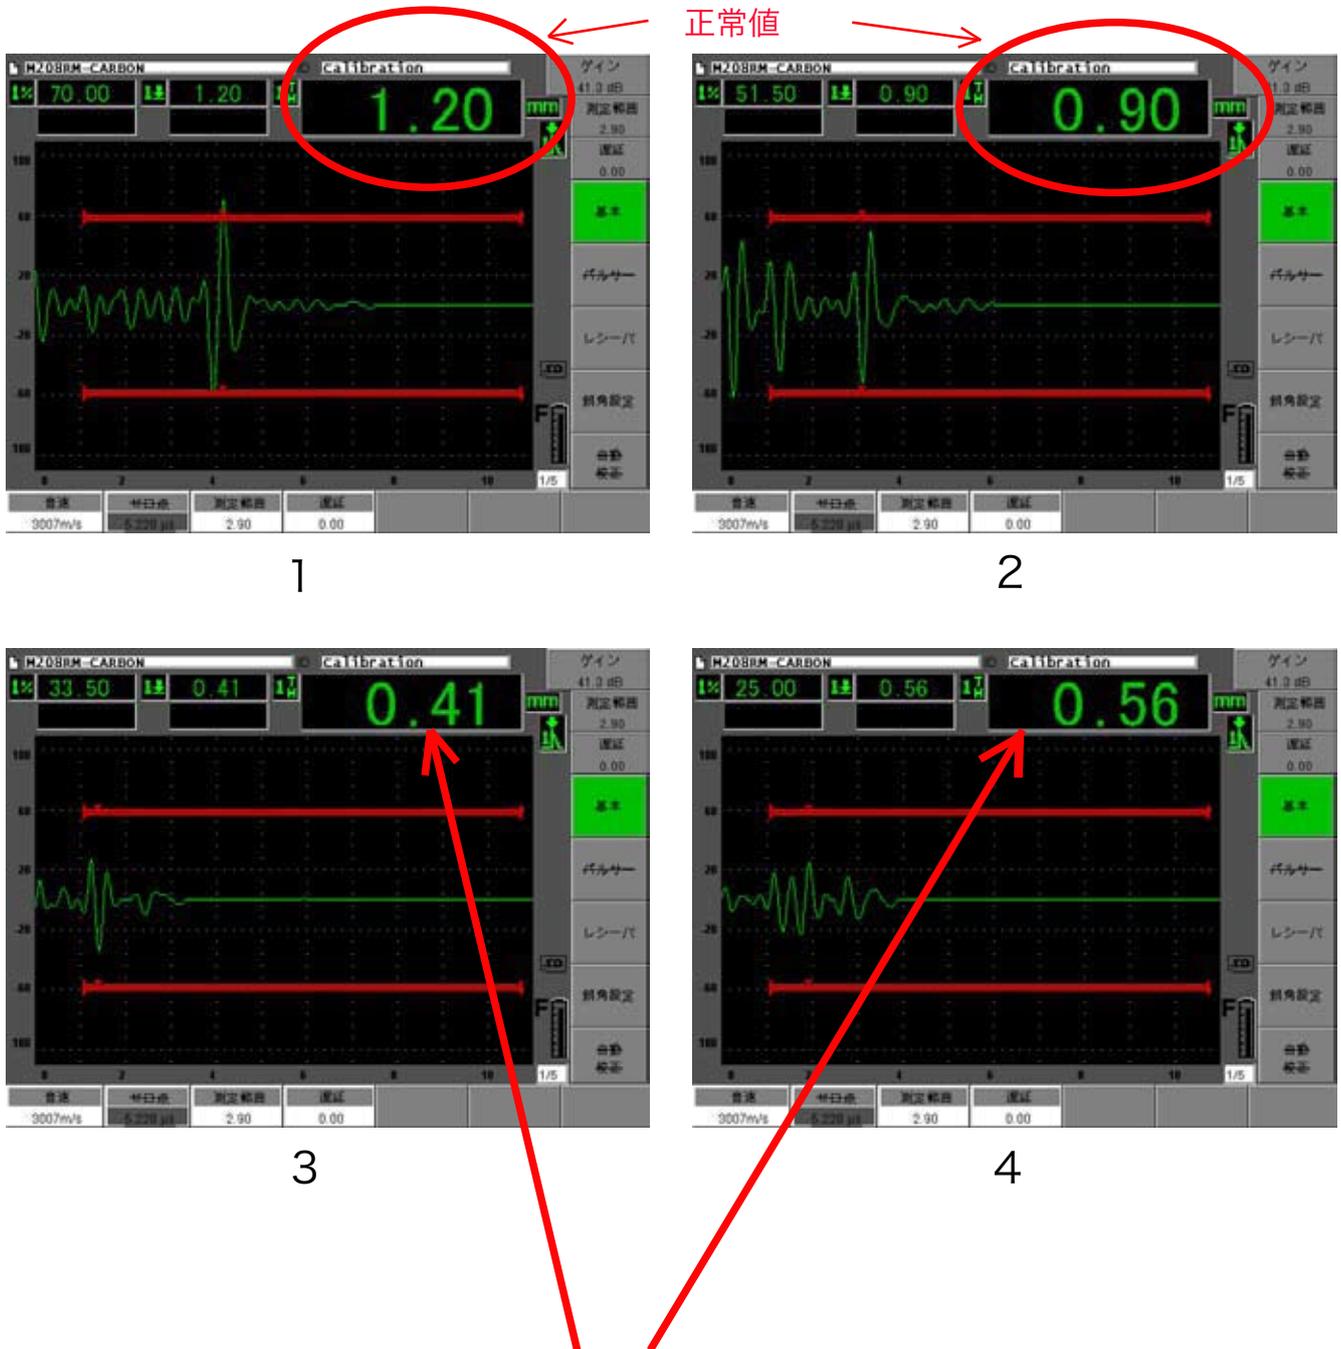
- \*測定ポイントのカーボン厚さを示しています。上にある1、2はほぼ正常値を示していますが、それに対して3、4は半分ほどの数値しか示していません。これは厚さ約1mmの上面から数値付近に剥離等があり、それ以上超音波が進めない事を意味します。波形を見ても反射波形が表示されず、正常ではない事を裏付けています。
- \*各モデルによって異なりますが、シートステーは概ね1mm前後のものが多いようです。各所を測定して正常値(基準値)を把握してから、異常値を検出しないかどうか診断します。
